**APOYO TÉCNICO A LA GESTIÓN DEL RIESGO Y EL COMPONENTE GEOLÓGICO EN LA SECRETARIA
DE INFRAESTRUCTURA ALCALDIA MAYOR DE TUNJA**

JUAN DAVID FONSECA FONSECA

**Trabajo de grado para obtener el título de Ingeniero Geólogo
Modalidad de práctica empresarial**

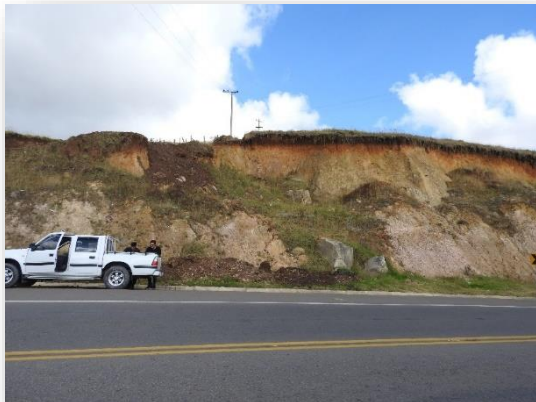
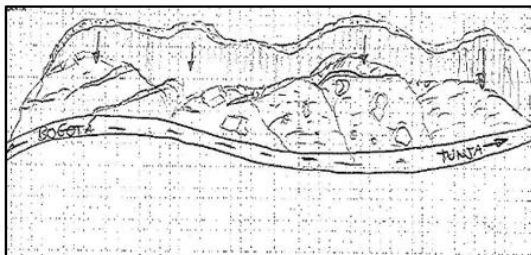
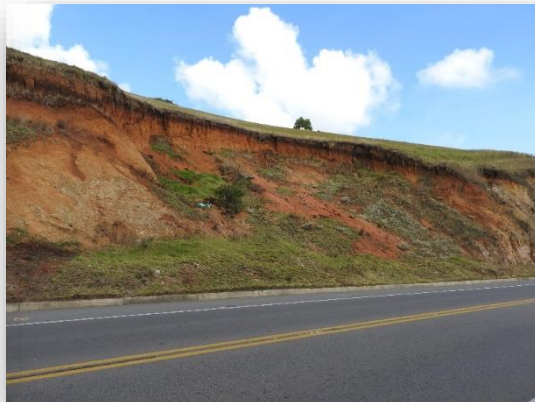
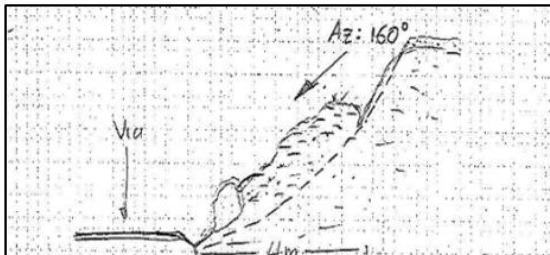
# Movimiento	Latitud	Longitud	Altura	Plancha	Importancia
2	1 099 021	1 077 145	2854	191	Baja
Ubicación: Se encuentra ubicado aproximadamente 250 m adelante que el anteriormente descrito, sobre la misma vía Tunja – Bogotá, también ubicado en el costado oriental de la vía exactamente en el sector conocido como “la capilla”					Estado
					Activo

Descripción: Es un movimiento de remoción en masa desarrollado sobre rocas de edad terciaria pertenecientes a la formación Bogotá del miembro compuesto por una litología areno-arcillosa. El movimiento se encuentra en estado activo debido a la presencia de detritos en la parte baja o pata del mismo afectando de forma leve la infraestructura vial.		
Edad del movimiento	Edad de las rocas	Estilo del movimiento
16 a 20 años	Terciarias	Compuesto
Movimiento principal		Movimiento secundario
Caída de rocas		Deslizamiento traslacional y caída de detritos
Tipo de erosión generada		Geoforma generada
Laminar y en surcos recientes de severidad media		Cono de deslizamiento indiferenciado (Ddi)
Dirección del movimiento		Azimut del talud
S20°E		160°
Contribuyentes		Detonantes
Deficiente mantenimiento al sistema de drenaje, ausencia de vegetación y vibración artificial		Lluvias

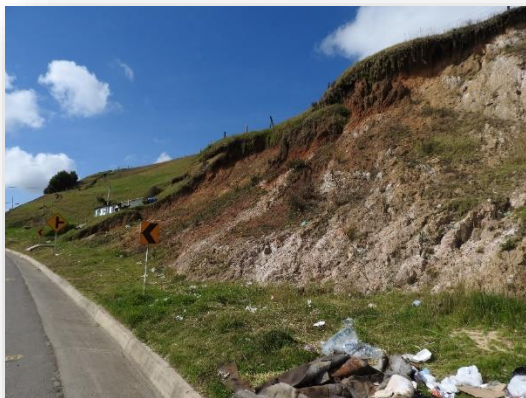
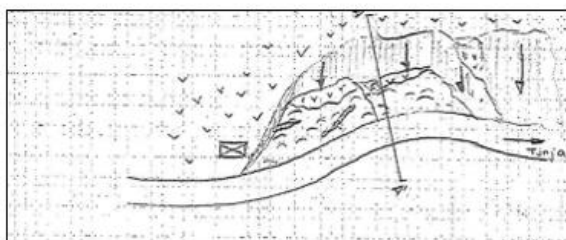
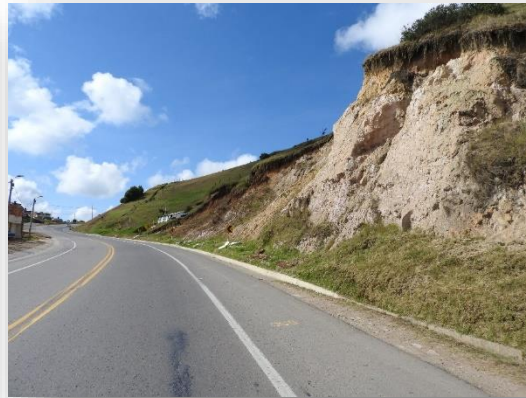
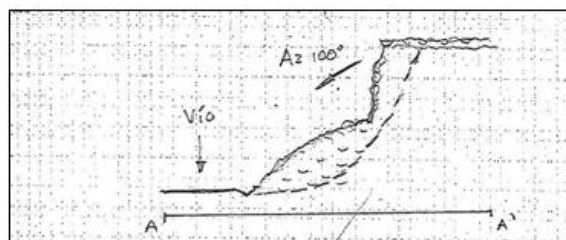
# Movimiento	Latitud	Longitud	Altura	Plancha	Importancia
3	1 099 707	1 077 097	2866	191	Baja
Ubicación: Se encuentra localizado 200 m adelante del movimiento N°2, sobre la misma vía perteneciente a la vereda Runta y al sector “La capilla”					Estado
					Activo

Descripción: Es un movimiento de remoción en masa desarrollado sobre rocas de edad terciaria pertenecientes a la formación Bogotá del miembro compuesto por una litología areno-arcillosa de igual manera que los anteriores dos movimientos, esto debido a la poca distancia que hay entre cada evento haciendo parte de la misma formación geológica con propiedades muy similares.

Edad del movimiento	Edad de las rocas	Estilo del movimiento
16 a 20 años	Terciarias	Compuesto
Movimiento principal		Movimiento secundario
Deslizamiento traslacional		Caída de rocas y caída de detritos
Tipo de erosión generada		Geoforma generada
Laminar y en surcos recientes de moderada severidad		Lomo residual (Dires)
Dirección del movimiento		Azimet del talud
S86°E		94°
Contribuyentes		Detonantes
Deficiente mantenimiento al sistema de drenaje, ausencia de vegetación y vibración artificial		Lluvias

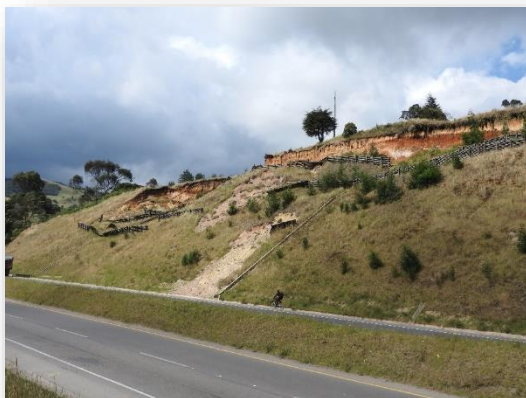
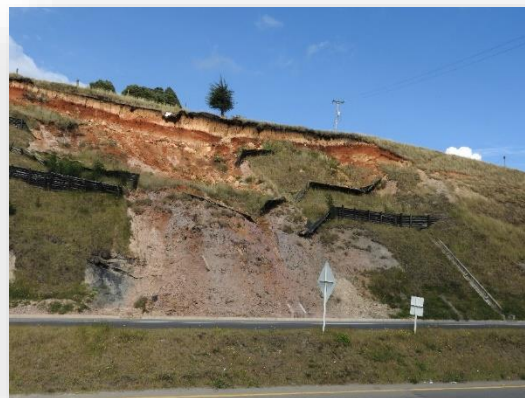
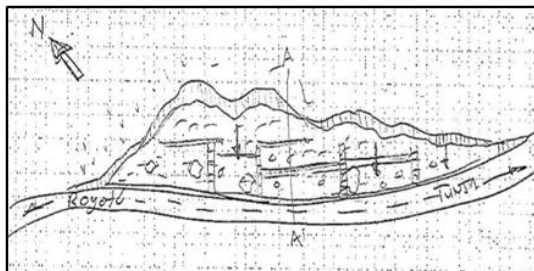
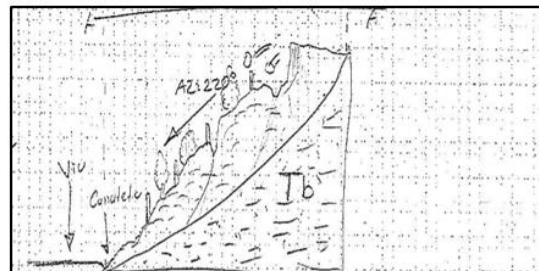
Descripción: Es un movimiento de remoción en masa desarrollado sobre rocas de edad terciaria pertenecientes a la formación Bogotá del miembro compuesto por una litología areno-arcillosa de igual manera que los anteriores dos movimientos.

Edad del movimiento	Edad de las rocas	Estilo del movimiento
6 a 10 años	Terciarias	Compuesto
Movimiento principal		Movimiento secundario
Caída de detritos		Deslizamiento traslacional planar y flujo de detritos
Tipo de erosión generada		Geoforma generada
Laminar y surcos recientes de severidad media		Ladera ondulada (Dlo)
Dirección del movimiento		Azimut del talud
S40°E		220°
Contribuyentes		Detonantes
Deficiente mantenimiento al sistema de drenaje, ausencia de vegetación y vibración artificial		Lluvias

Observaciones: El material inherente es plástico débil, colapsable, meteorizado físicamente y fallado por corte, el suelo en momento de la visita técnica presenta una humedad ligera, y un estado de plasticidad baja. En las fotografías se puede observar el estado actual de las obras geotécnicas como disipadores de energía se encuentran colmatados hasta su punto máximo, y el aporte de material a la infraestructura vial.

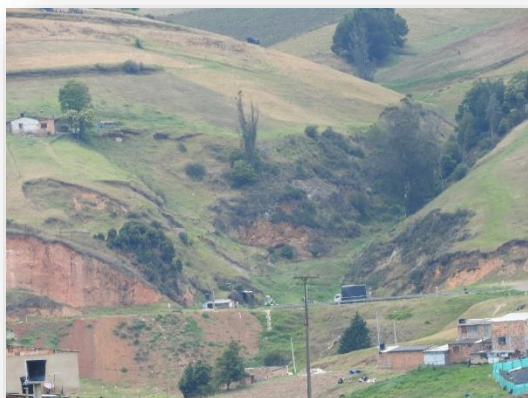
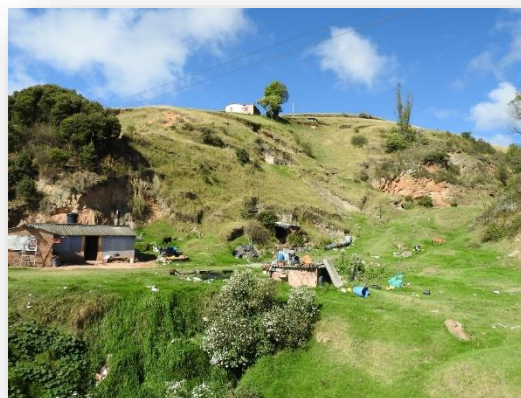
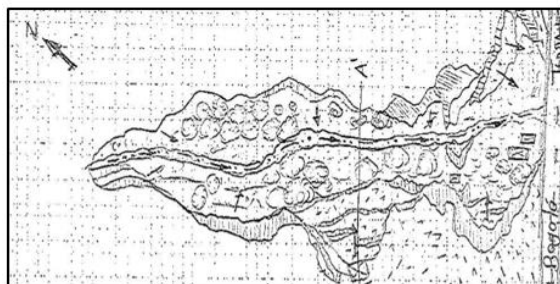
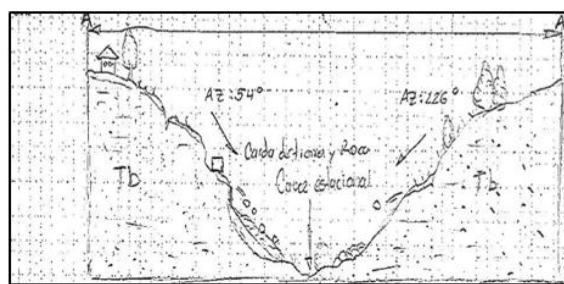
# Movimiento	Latitud	Longitud	Altura	Plancha	Importancia
5	1 100 029	1 077 374	2856	191	Alta
Ubicación: El presente movimiento se encuentra ubicado en el kilómetro 1 sobre la vía principal antigua Tunja – Bogotá en la vereda Runta arriba y localizado en el costado occidental de la vía					Estado
					Suspendido

Descripción: Es un movimiento de remoción en masa desarrollado sobre rocas de edad terciaria pertenecientes a la formación Bogotá del miembro compuesto por una litología areno-arcillosa. El movimiento se encuentra en estado suspendido y presenta una distribución avanzada y ensanchada.

Edad del movimiento	Edad de las rocas	Estilo del movimiento
16 a 20 años	Terciarias	Compuesto
Movimiento principal		Movimiento secundario
Caída de rocas, caída de detritos y caída de tierras		Deslizamiento traslacional
Tipo de erosión generada		Geoforma generada
Laminar y en cárcavas recientes de severidad alta		Lomo denudado bajo de long media (Dldebm)
Dirección del movimiento		Azimut del talud
S63°E		54°
Contribuyentes		Detonantes
Erosión pluvial, mantenimiento deficiente en el sistema de drenaje, y escasa vegetación		Lluvias

Observaciones: el material inherente en el movimiento es colapsable y meteorizado físicamente, el cual ante una apreciación del riesgo puede generar daños moderados de infraestructura a las 2 viviendas presentes en el área de afectación, una en la corona del talud la cual puede presentar posibles agrietamientos y la otra en la pata del mismo, la cual recibe afectación por medio de caída de detritos y rocas.

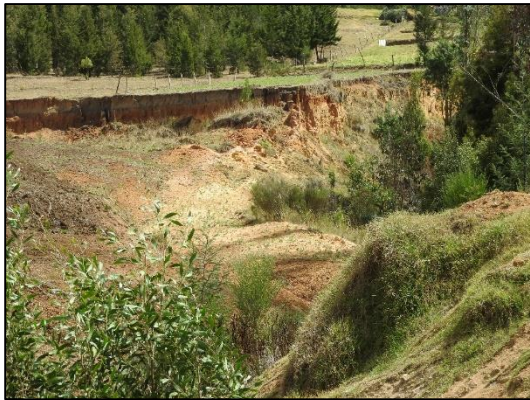
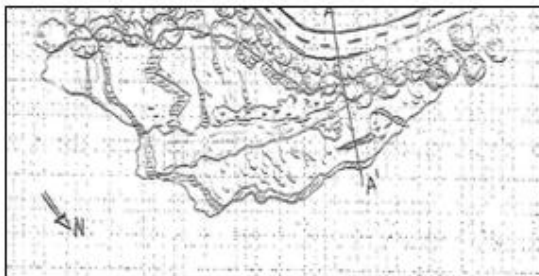
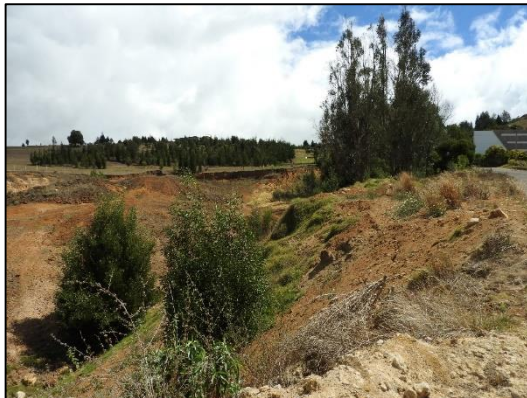
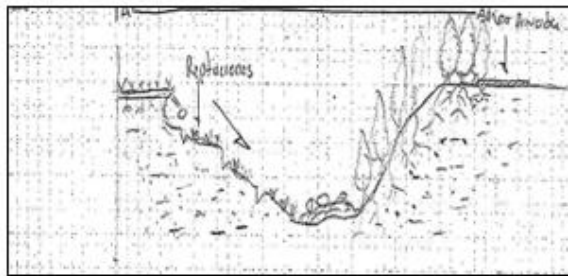
</div></div>					
Descripción: Es un movimiento de remoción en masa desarrollado sobre rocas terciarias pertenecientes a la formación Bogotá del miembro compuesto por una litología areno-arcillosa. El movimiento se encuentra en estado activo dadas las características observadas en campo					
Edad del movimiento		Edad de las rocas		Estilo del movimiento	
1 a 5 años		Terciarias		Compuesto	
Movimiento principal			Movimiento secundario		
Deslizamiento traslacional			Caída de detritos y caída de tierras

Tipo de erosión generada			Geoforma generada		
Bad lands, cárcavas y surcos de alta severidad			Ladera erosiva (Dle)		
Dirección del movimiento			Azimut del talud		
S46°E			310°		
Contribuyentes			Detonantes		
Erosión pluvial, mantenimiento deficiente en el sistema de drenaje, y escasa vegetación			Lluvias

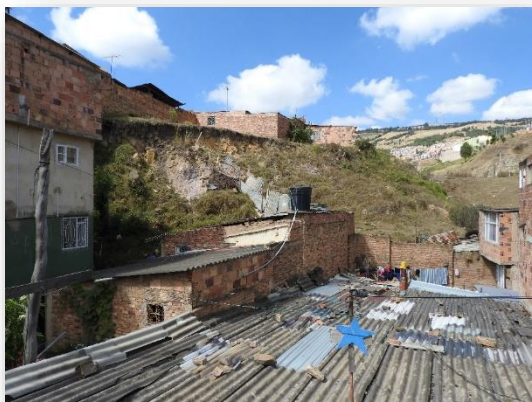
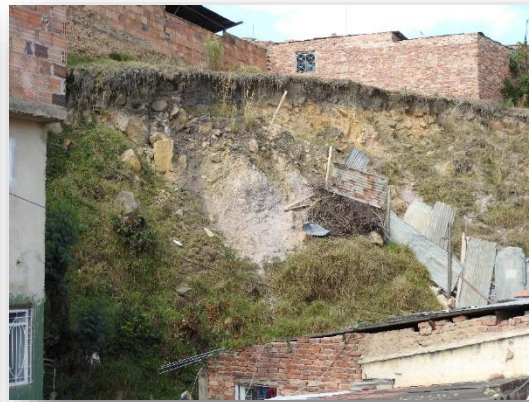
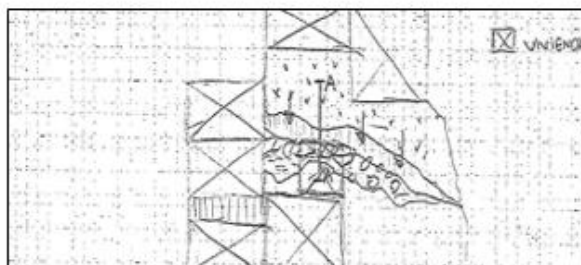
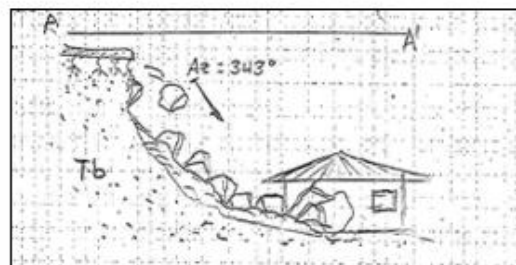
Descripción: El movimiento de remoción en masa se desarrolla sobre rocas de edad terciaria pertenecientes a la formación Bogotá del miembro compuesto por arenas principalmente. El movimiento se encuentra en estado activo de acuerdo a la visita de campo y presenta una distribución avanzada.

Edad del movimiento	Edad de las rocas	Estilo del movimiento
1 a 5 años	Terciarias	Único
Movimiento principal		Movimiento secundario
Caída de rocas		-
Tipo de erosión generada		Geoforma generada
Laminar reciente de severidad baja		Loma denudada (Dld)
Dirección del movimiento		Azimut del talud
No existe dato		343°
Contribuyentes		Detonantes
mantenimiento deficiente en el sistema de drenaje y la ausencia de vegetación en la zona		Lluvias y movimientos tectónicos

Observaciones: En cuanto a la apreciación del riesgo se refiere este movimiento está generando daños severos de infraestructura a las 2 viviendas presentes en el área de afectación, una que presenta daños estructurales de manera total y la segunda presenta daños parciales y por este motivo se encuentra en riesgo, parte que compete a comité municipal de la gestión de riesgos y desastres (CMGRD) el cual debe realizar la evacuación de las personas que habitan dicha vivienda y de esta forma realizar el correspondiente conducto para evitar un posible desastre.

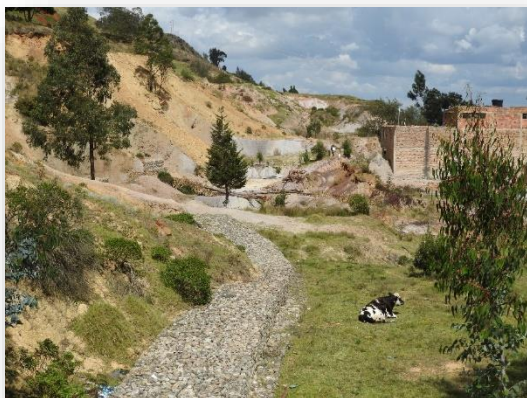
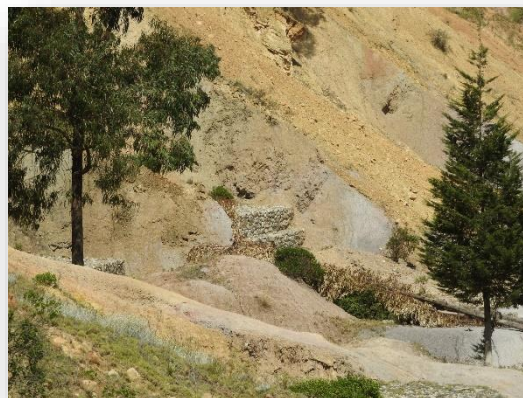
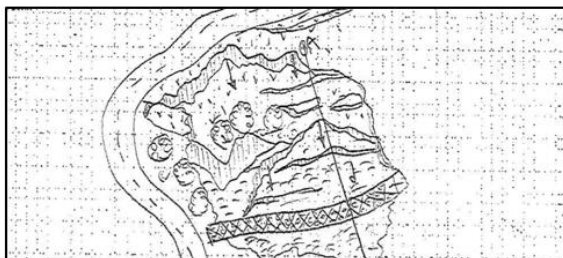
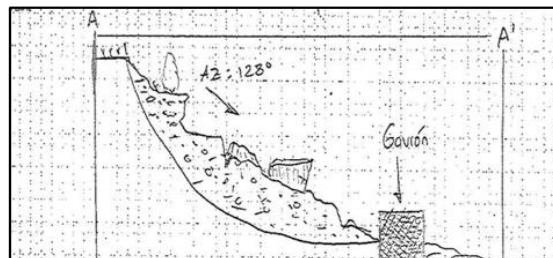
Descripción: Es un movimiento de remoción en masa desarrollado sobre rocas de edad terciaria pertenecientes a la formación Bogotá del miembro compuesto por una litología areno-arcillosa. El movimiento se encuentra en estado estabilizado, hay presencia de obras geotécnicas, en este caso gaviones los cuales disminuyen el impacto del movimiento en masa en la infraestructura de la comunidad.

Edad del movimiento	Edad de las rocas	Estilo del movimiento
1 a 5 años	Terciarias	Único
Movimiento principal		Movimiento secundario
Deslizamiento rotacional		-
Tipo de erosión generada		Geoforma generada
Laminar y surcos reciente de severidad moderada		Ladera erosiva (Dle)
Dirección del movimiento		Azimut del talud
N55°E		128°
Contribuyentes		Detonantes
Erosión pluvial, mantenimiento deficiente en el sistema de drenaje, y escasa vegetación		Lluvias

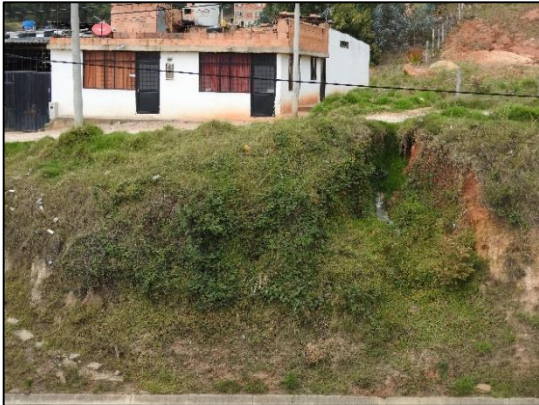
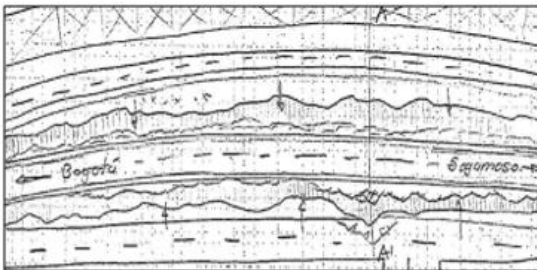
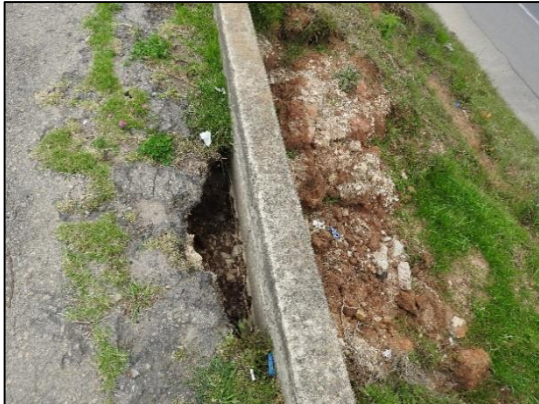
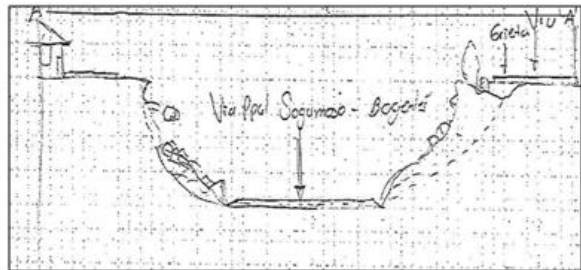
Descripción: Es un movimiento de remoción en masa desarrollado sobre rocas de edad terciaria pertenecientes a la formación Bogotá del miembro compuesto por una litología areno-arcillosa. El movimiento se encuentra en estado activo debido a la presencia de detritos en la parte baja o pata del mismo afectando de forma leve la infraestructura vial presentando un estilo retrogresivo y ensanchado.		
Edad del movimiento	Edad de las rocas	Estilo del movimiento
1 a 5 años	Terciarias	Único
Movimiento principal		Movimiento secundario
Caída de detritos		-
Tipo de erosión generada		Geoforma generada
Laminar y surcos reciente de severidad moderada		(DIdebm)
Dirección del movimiento		Azimut del talud
S64°E		307°.
Contribuyentes		Detonantes
Deficiente mantenimiento al sistema de drenaje, ausencia de vegetación y vibración artificial		Lluvias

Observaciones: En este caso el movimiento afecta 2 vías, la principal la cual recibe un aporte de detritos en una longitud de aproximadamente 83m y la secundaria que presenta subsidencia la afecta en una longitud de aproximadamente 50m.

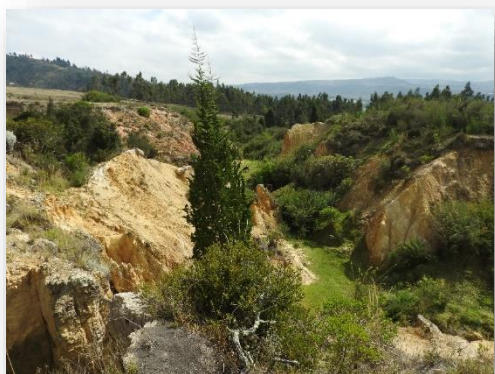
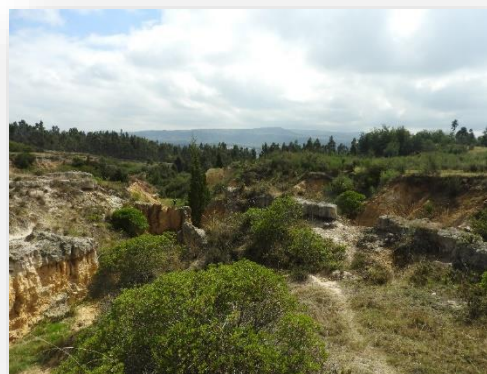
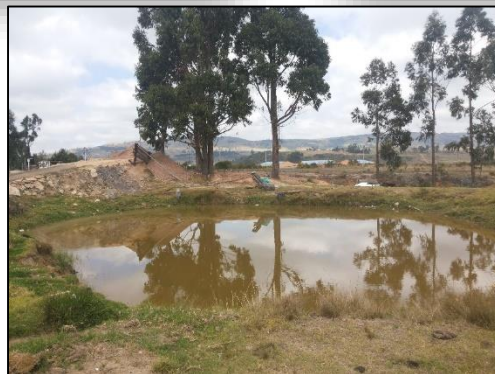
Descripción: La zona erosiva tipo cárcava se encuentra geológicamente sobre rocas cretácicas de la formación guaduas (Ktg) en el miembro compuestos por areniscas cuarzosas con escasos niveles de arcillas. La cárcava es de tipo estacional, se observa presencia de reservorios.

Espaciamiento entre canales	Grado de erosión con respecto a la geoforma
5 a 15 metros	Erosión alta (75% - 89%)
Erosión con respecto a cobertura vegetal	Geoforma resultante
51% - 74%	Geoforma residual
Tipo de cobertura vegetal presente en la zona	
Pastizales y arbustales

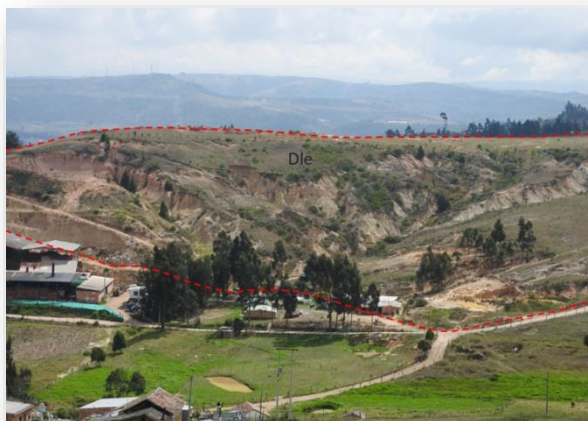
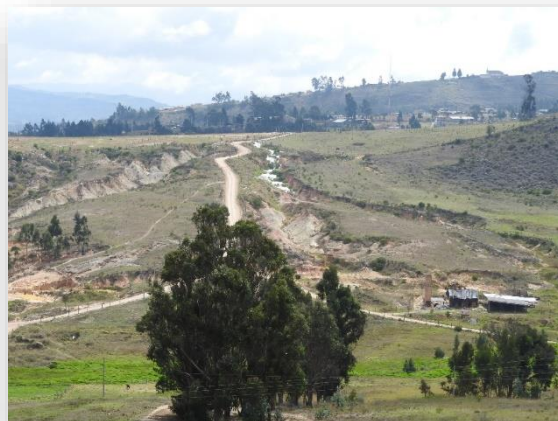
Imagen 9. Ladera erosiva en la cual se presenta el avanzado proceso de la cárcava vista en su totalidad. Fuente Actualización escenarios de riesgos geológicos en la ciudad de Tunja

Descripción: Geológicamente se desarrolla de la misma manera sobre rocas cretácicas de la formación guaduas (KTg) en el miembro con mayor predominancia de arcillas.

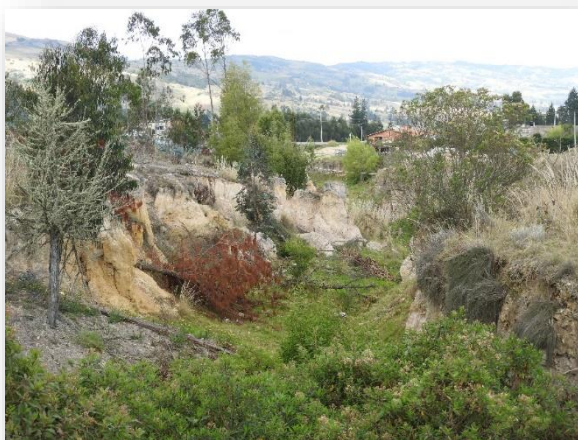
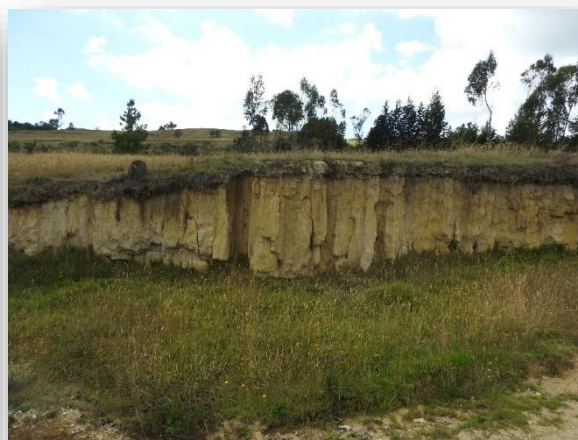
Imagen 10. Sector lateral derecho de la cárcava donde se evidencia proceso avanzado.

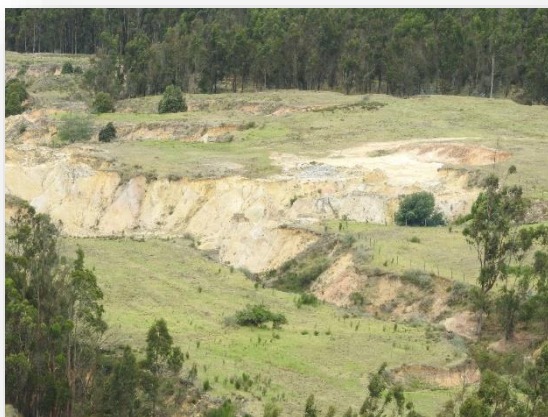
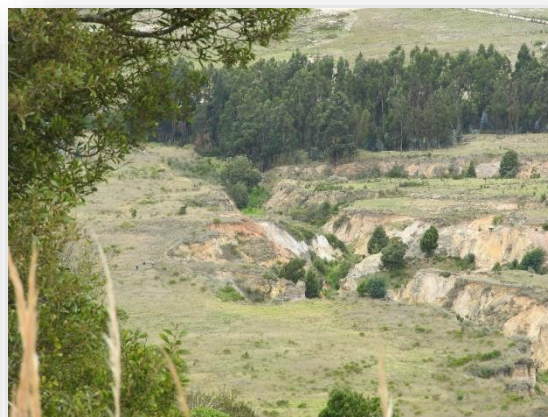
Imagen 11. Características del proceso erosivo la visita N°4. Fuente Actualización escenarios de riesgos geológicos en la ciudad de Tunja

Descripción: Geológicamente dicha zona erosiva se desarrolla sobre rocas terciarias de la formación Bogotá (Tb), en la zona de la visita se evidencia una litología correspondiente a areniscas blancas cuarzosas de grano fino a medio

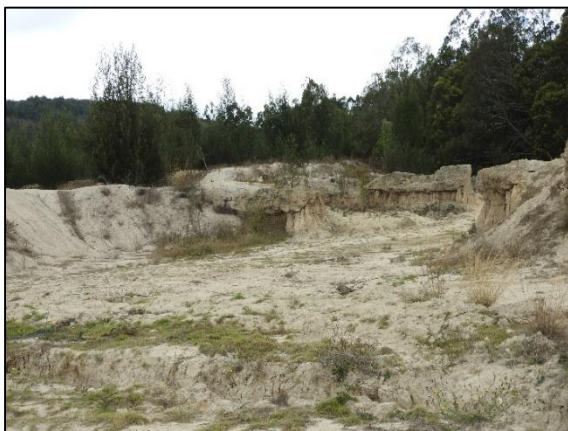
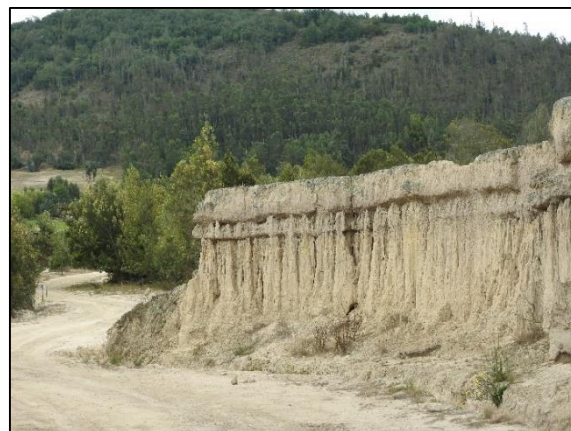
Imagen 12. Características del proceso erosivo en el sector nororiental del aeropuerto Gustavo Rojas Pinilla. Fuente Actualización escenarios de riesgos geológicos en la ciudad de Tunja

Descripción: Geológicamente este proceso se desarrolla en rocas de edad terciaria de la formación Tilatá (Tst), el sector visitado ha sido afectado por acción hídrica generando erosión laminar y cárcavas de profundidades mayores a los 150 cm.

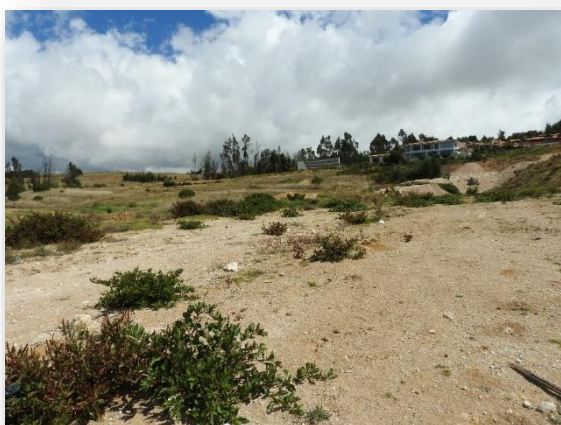
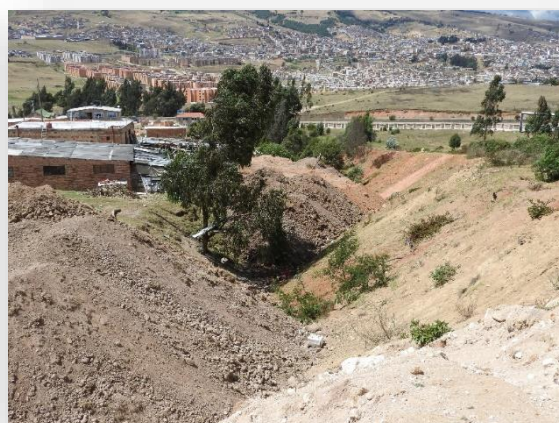
Imagen 13. Proceso erosivo intenso en donde se evidencia la cercanía a zonas residenciales. Fuente Actualización escenarios de riesgos geológicos en la ciudad de Tunja

Descripción: La acción hídrica ha generado erosión laminar, surcos menores a 50 cm de profundidad y cárcavas de profundidades mayores a los 150 cm

Apreciación del riesgo: Este proceso erosivo en específico es de alta importancia en cuanto a nivel de riesgo por su cercanía a residencias dado que esta agravado por inadecuado relleno de las zonas erosivas, se evidencian grietas de tensión en el terreno y algunas deformaciones en el mismo relleno. Este tema competente al consejo municipal para la gestión de riesgos y desastres (CMGRD) y para la unidad de control urbano

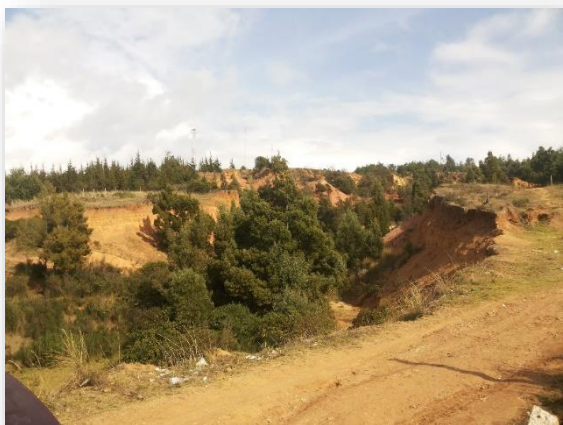
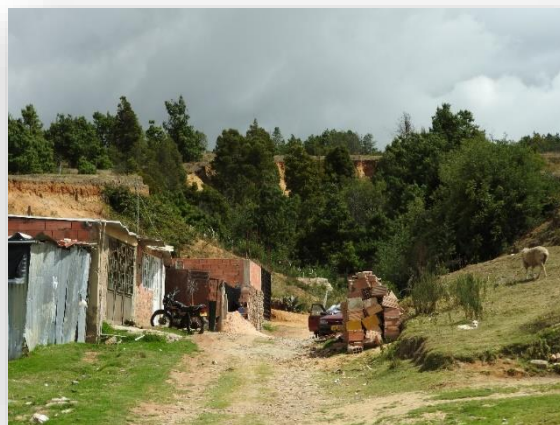
Imagen 15. Proceso erosivo intenso en donde se evidencia la cercanía a zonas residenciales. Fuente Actualización escenarios de riesgos geológicos en la ciudad de Tunja

Descripción: Esta visita es igualmente de importancia debido a la cercanía del proceso erosivo a una zona residencial, se evidencia erosión laminar, surcos menores a 50 cm de profundidad y cárcavas de profundidades mayores a los 150 cm

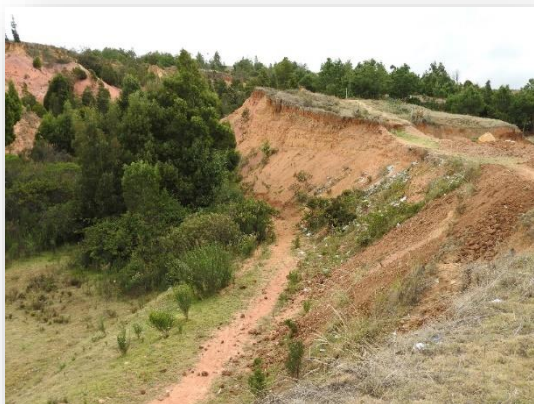
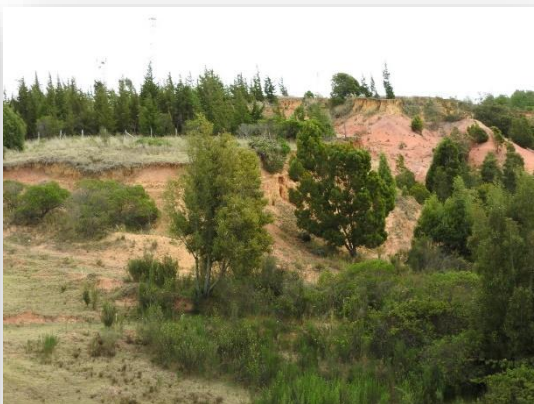
</div> <p>Imagen 17. Características del proceso erosivo visto en campo. Fuente Actualización escenarios de riesgos geológicos en la ciudad de Tunja</p>			
Descripción: En la presente zona el fenomeno erosivo ha actuado sobre arcillas con algunos niveles de areniscas en las cuales presentan erosion de tipo laminar moderada, surcos de alta severidad de una profundidad menor a 50 cm y carcavas mayores a 150 cm de profundidad.

Espaciamiento entre canales		Grado de erosión con respecto a la geoforma	
15 a 50 metros		Alta (75% - 89%)	
Erosión con respecto a cobertura vegetal		Geoforma resultante	
Media (51% - 75%)		Geoforma residual	
Tipo de cobertura vegetal presente		Uso del suelo	
Tierras desnudas,pastos, arbustales densos y vegetacion herbacea		Residencial y areas en estado de protección

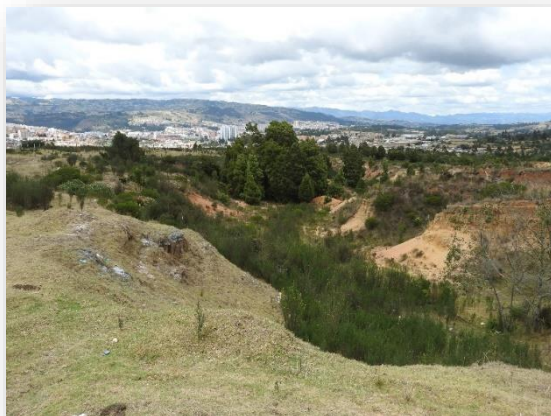
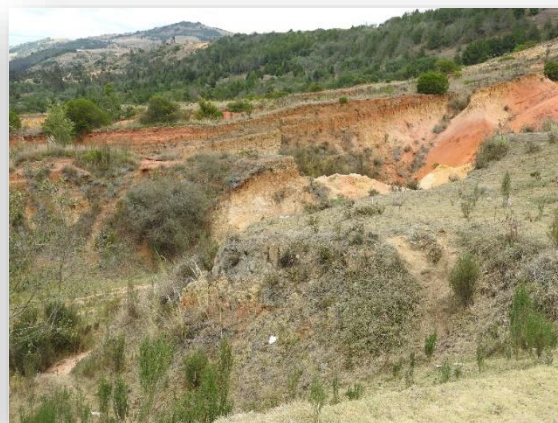
Imagen 18. Características del proceso erosivo visto en campo. Fuente Actualización escenarios de riesgos geológicos en la ciudad de Tunja

Descripción: El sector visitado es muy similar al anterior, presenta erosión de tipo laminar severa, surcos de alta severidad de una profundidad menor a 50 cm, barrancos de alta severidad de erosión con profundidades que oscilan entre los 51 y 150 cm, y cárcavas mayores a 150 cm de profundidad con un espaciamiento entre canales de distancias entre 5 a 15 metros.

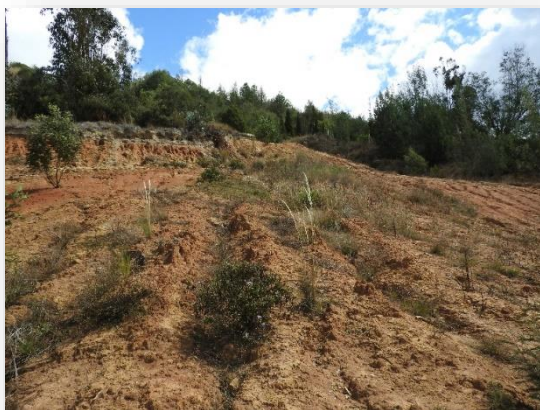
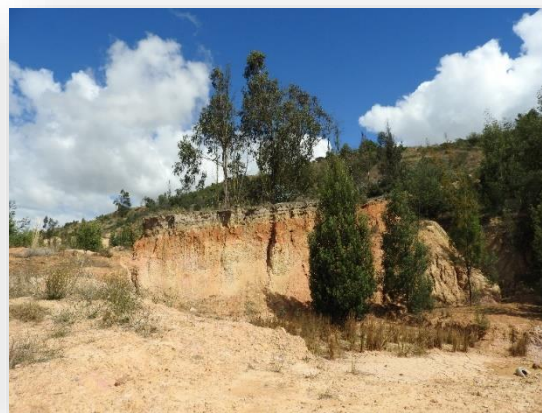
Imagen 19. Características del proceso erosivo visto en campo. Fuente Actualización escenarios de riesgos geológicos en la ciudad de Tunja

Descripción: Se presenta erosión de tipo laminar severa, surcos de alta severidad con una profundidad menor a 50 cm, barrancos de alta severidad con profundidades que oscilan entre los 51 y 150 cm, y cárcavas mayores a 150 cm de profundidad

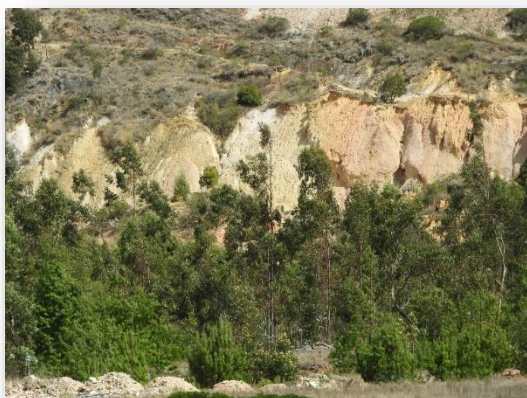
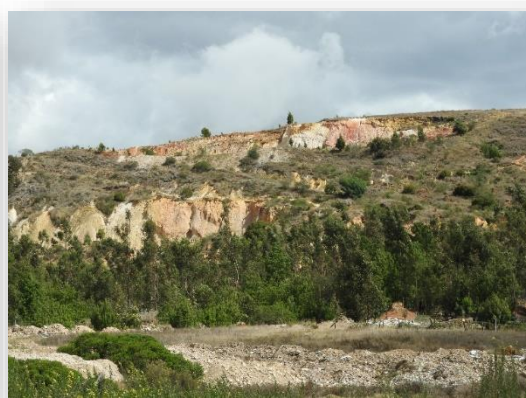
Imagen 20. Características del proceso erosivo visto en campo. Fuente Actualización escenarios de riesgos geológicos en la ciudad de Tunja

Descripción: Se evidencia erosión de tipo laminar severa, surcos de alta severidad de una profundidad menor a 50 cm, barrancos de alta severidad de erosión con profundidades que oscilan entre los 51 y 150 cm, y cárcavas mayores a 150 cm.

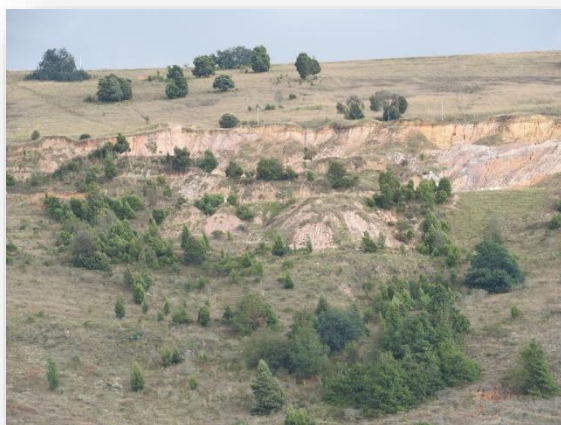
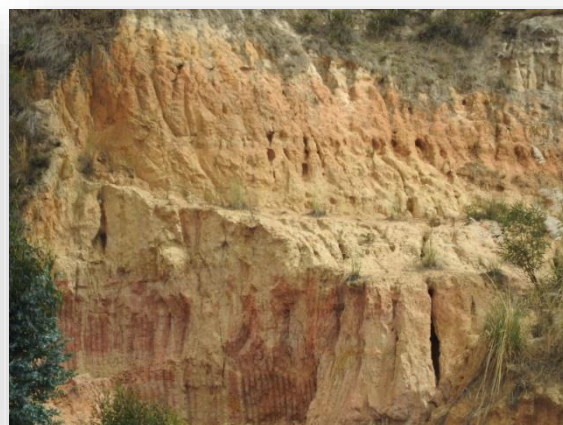
Imagen 21. Características del proceso erosivo visto en campo. Fuente Actualización escenarios de riesgos geológicos en la ciudad de Tunja

Descripción: En la zona se evidencia arcillas y limos que presentan erosión de tipo laminar severa, surcos de alta severidad de una profundidad menor a 50 cm, barrancos de alta severidad de erosión con profundidades que oscilan entre los 51 y 150 cm, y cárcavas mayores a 150 cm de profundidad

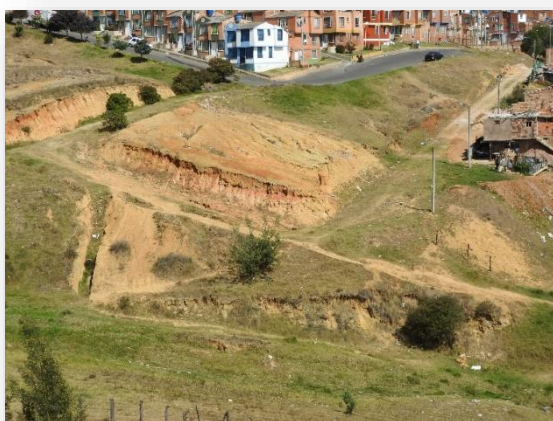
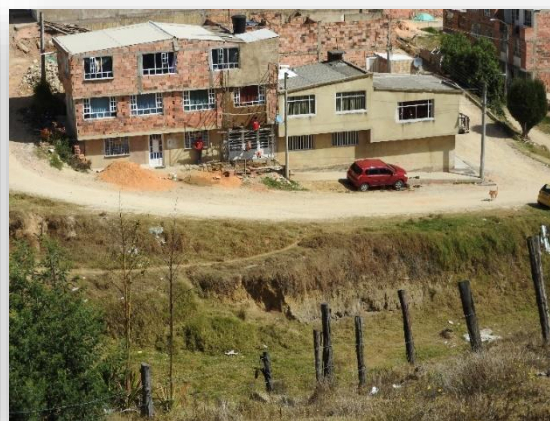
Imagen 22. Características del proceso erosivo en el costado derecho. Fuente Actualización escenarios de riesgos geológicos en la ciudad de Tunja

Descripción: Se evidencia un proceso erosivo tipo cárcava el cual se encuentra muy cerca de la zona residencial, las arcillas y limos presentan erosión de tipo laminar severa, surcos de alta severidad de una profundidad menor a 50 cm y cárcavas de severidad moderada.

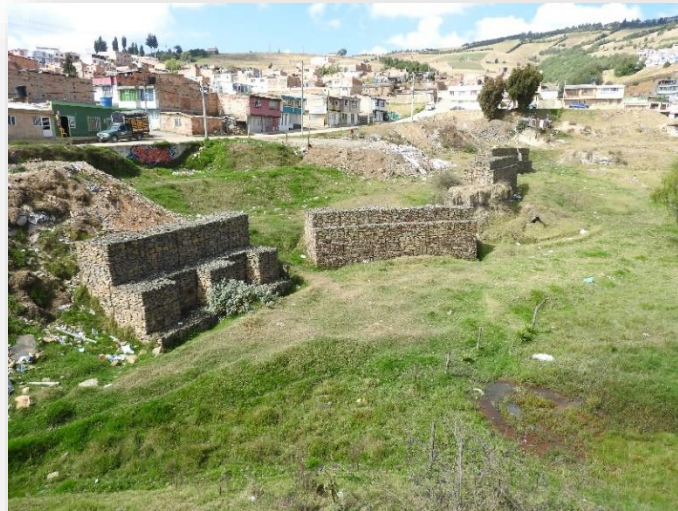
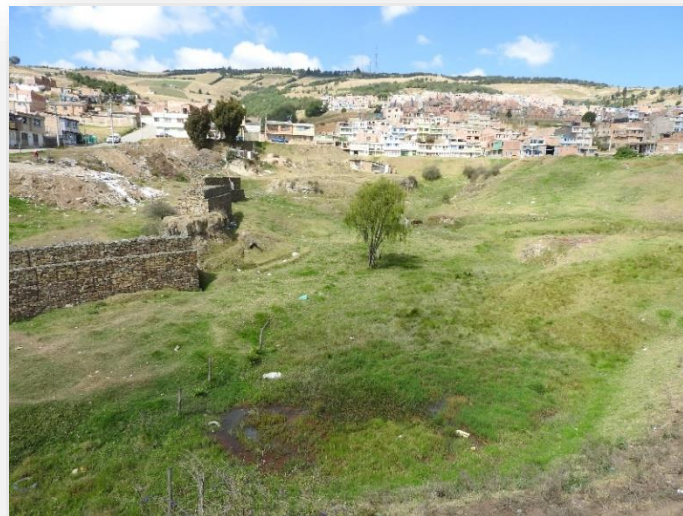
Como se puede observar en las siguientes fotografias de campo, se evidencia la presencia obras geotecnicas en este caso gaviones los cuales no estan realizando ningun trabajo ingenieril en especifico en el sitio que fueron puestos pues no hay presencia de un movimiento en masa que necesite ser estabilizado por dicha obra, no se evidencia caida de rocas, detritos, tierras y tampoco un deslizamiento de cualquier tipo que afecte la zona, por tal razon no cumplen ninguna funcion en el sitio que fueron dispuestos.

Imagen 23. Características del proceso erosivo en la parte central izquierda, se evidencia una mala disposición de los gaviones. Fuente Actualización escenarios de riesgos geológicos en la ciudad de Tunja

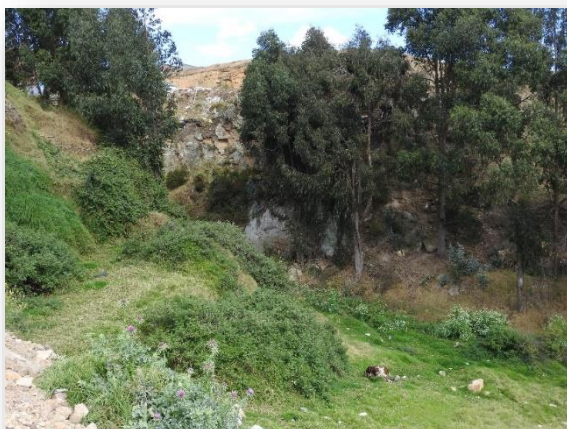
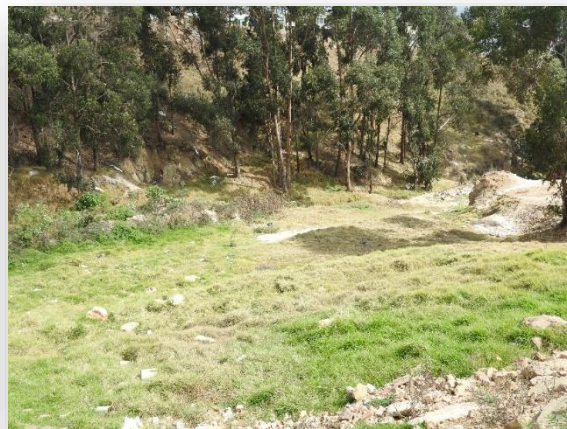
Imagen 24. Características del proceso erosivo visto en campo. Fuente Actualización escenarios de riesgos geológicos en la ciudad de Tunja

Descripción: Se evidencia un proceso erosivo tipo cárcava de severidad moderada el cual se encuentra muy cerca de la zona residencial, vías principales y avenida oriental; afecta areniscas cuarzosas de color blanco de grano fino a medio.

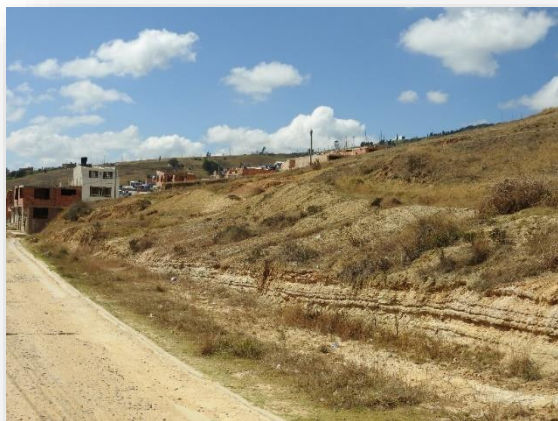
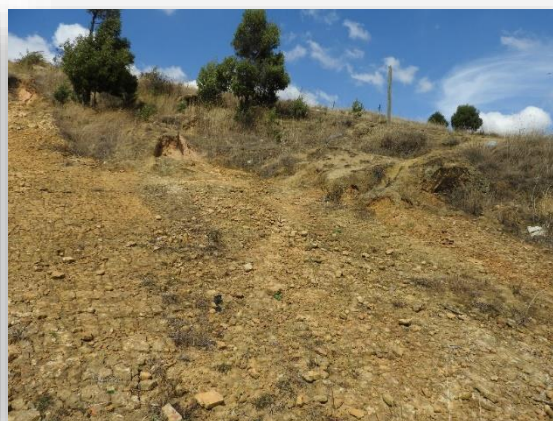
Imagen 25. Características del proceso erosivo visto en campo. Fuente Actualización escenarios de riesgos geológicos en la ciudad de Tunja

Descripción: Se evidencia un proceso erosivo el cual se encuentra muy cerca de la zona residencial y vías, la litología afectada son arenas con algunos niveles arcillosos en los cuales presentan erosión de tipo laminar severa, surcos de alta severidad de profundidad menor a 50 cm, barrancos de alta severidad de erosión con profundidades que entre los 51 y 150 cm, y cárcavas en su proceso inicial.

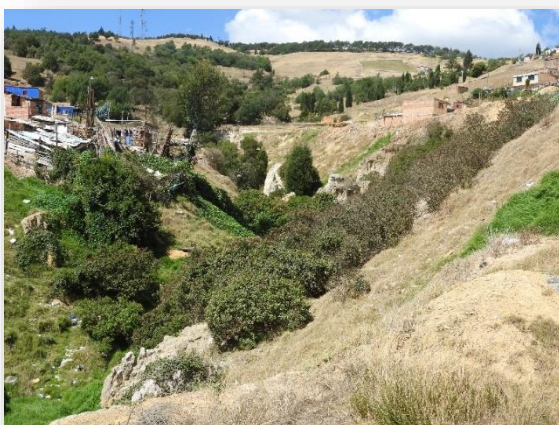
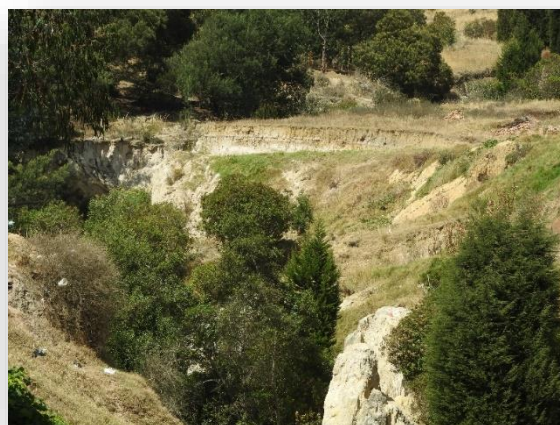
Imagen 26. Características del proceso erosivo visto en campo. Fuente Actualización escenarios de riesgos geológicos en la ciudad de Tunja

Descripción: Se evidencia erosión de tipo laminar severa, surcos de alta severidad de una profundidad menor a 50 cm, barrancos de alta severidad de erosión con profundidades que oscilan entre los 51 y 150 cm, y cárcavas de profundidades mayores a los 150 cms

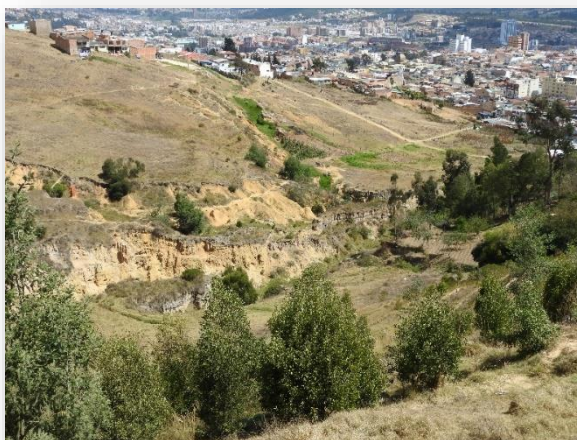
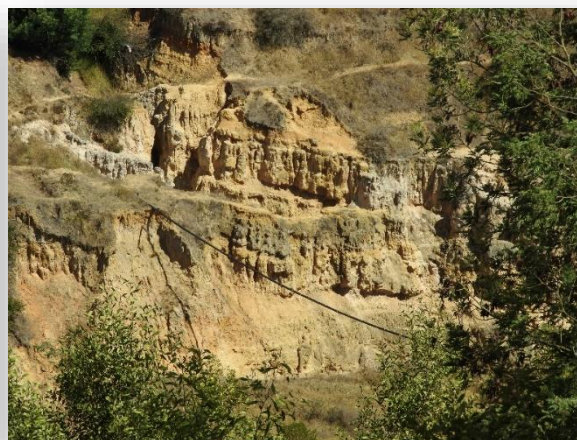
Imagen 27. Características del proceso erosivo visto en campo. Fuente Actualización escenarios de riesgos geológicos en la ciudad de Tunja

Descripción: Areniscas cuarzosas las cuales presenta erosión de tipo laminar severa, surcos de alta severidad de una profundidad menor a 50 cm, barrancos de alta severidad de erosión con profundidades que oscilan entre los 51 y 150 cm, y cárcavas de profundidades mayores a los 150 cm.

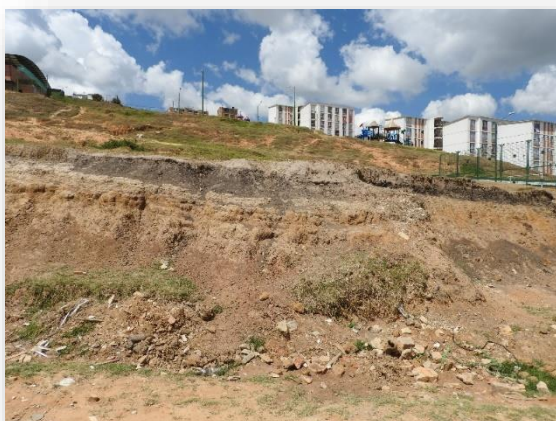
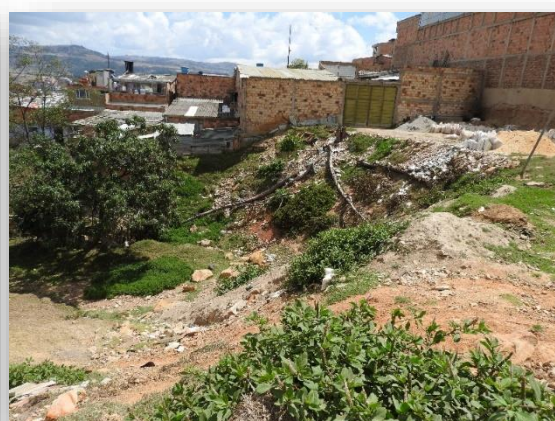
Imagen 28. Características del proceso erosivo visto en campo. Fuente Actualización escenarios de riesgos geológicos en la ciudad de Tunja

Descripción: Se presentan erosión de tipo laminar severa, surcos de alta severidad con espaciamentos de canales entre los 5 y 10m de distancia con una profundidad menor a 50 cm y cárcavas de profundidades mayores a los 150 cm.

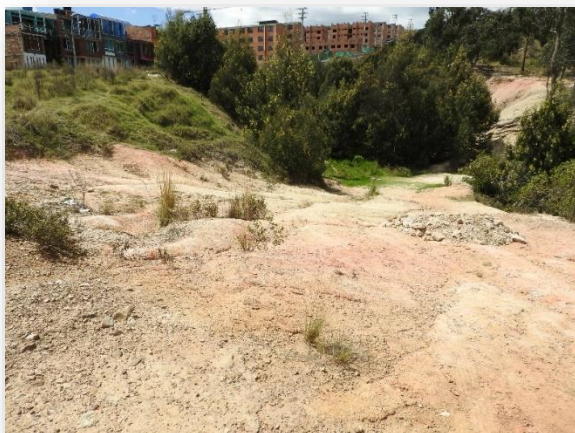
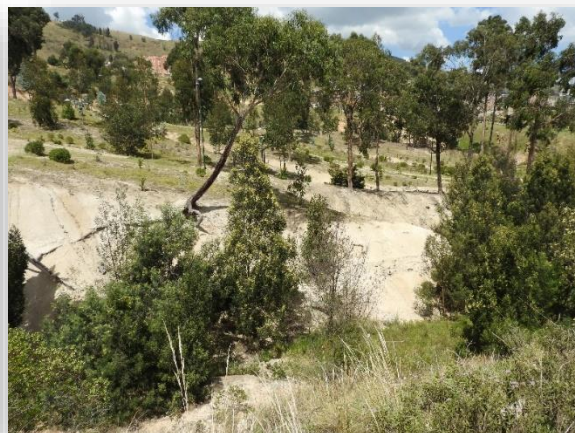
Imagen 30. Características del proceso erosivo visto en campo. Fuente Actualización escenarios de riesgos geológicos en la ciudad de Tunja

Descripción: areniscas cuarzosas en los cuales presentan erosion de tipo laminar severa, surcos de alta severidad de una profundidad menor a 50 cm, barrancos de alta severidad de erosion con profundidades que oscilan entre los 51 y 150 cm, y carcavas de profundidades mayores a los 150 cms

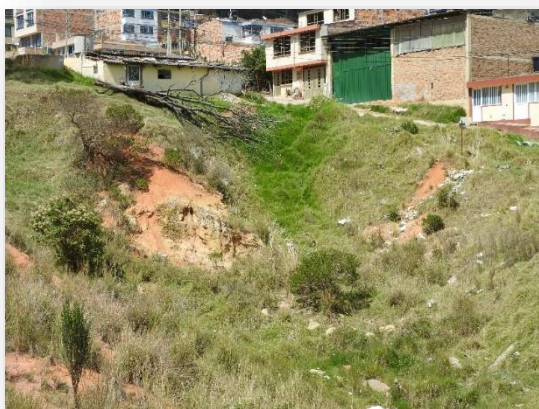
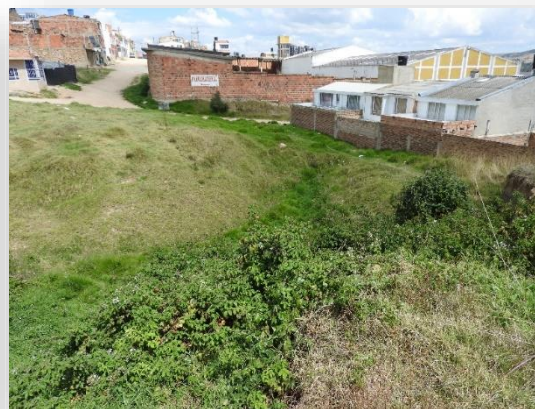
Imagen 31. Características del proceso erosivo visto en campo. Fuente Actualización escenarios de riesgos geológicos en la ciudad de Tunja

Descripción: areniscas con niveles de arcilla en los cuales presentan erosión de tipo laminar moderada y cárcavas moderadas de profundidades mayores a los 150 cm las cuales se encuentran muy cerca de la zona residencial.

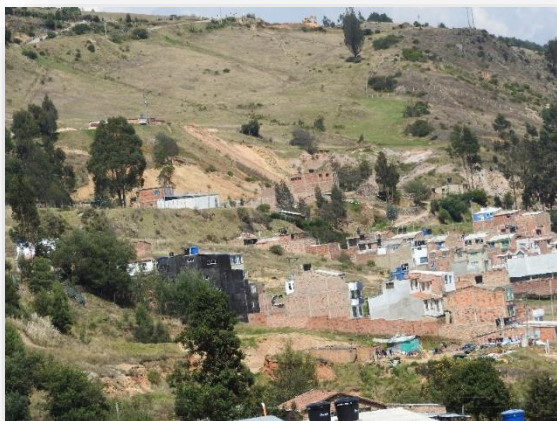
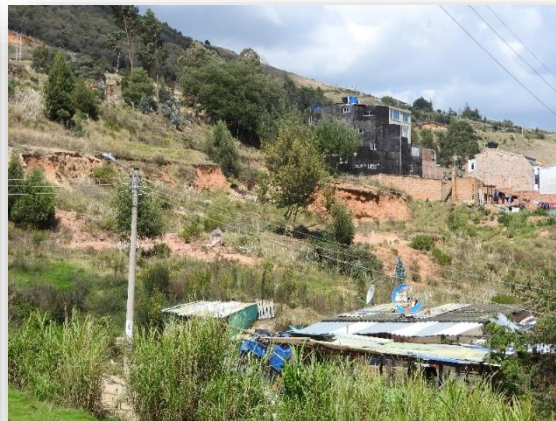
Imagen 32. Características del proceso erosivo visto en campo. Fuente Actualización escenarios de riesgos geológicos en la ciudad de Tunja

Descripción: Areniscas con niveles arcillosos en los cuales presentan erosión de tipo laminar severa, surcos de alta severidad de una profundidad menor a 50 cm, barrancos de alta severidad de erosión con profundidades que oscilan entre los 51 y 150 cm, y cárcavas de profundidades mayores a los 150 cm

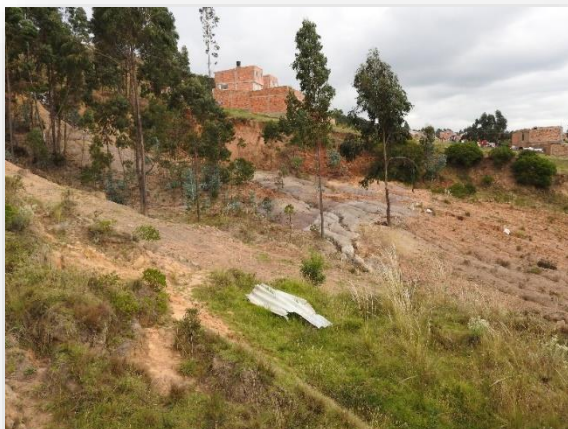
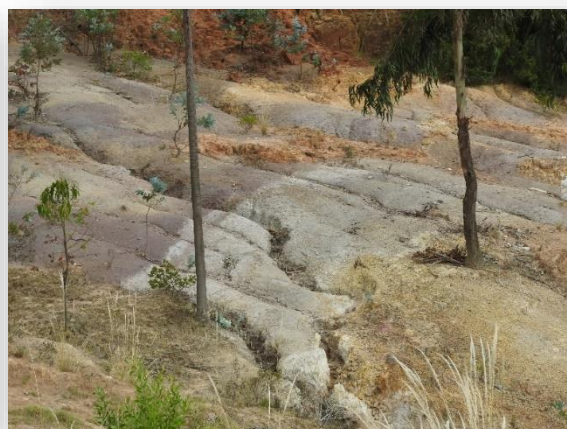
Imagen 33. Características del proceso erosivo visto en campo. Fuente Actualización escenarios de riesgos geológicos en la ciudad de Tunja

Descripción: Areniscas con niveles arcillosos en los cuales presentan erosión de tipo laminar severa, surcos de alta severidad de una profundidad menor a 50 cm y cárcavas de profundidades mayores a los 150 cm las cuales se encuentran cerca a la zona residencial.
